Onderdelengids - Bezoek de helpsectie op www.stella-performance.com voor instructievideo's

Het vervangen van de Stella Pulse pompslang

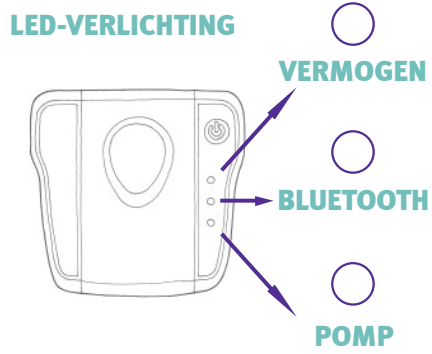
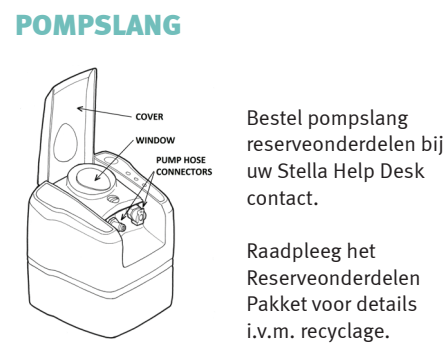
VERMOGEN-VERLICHTING GIDS

- CONSTANT GROEN - Opgeladen
- KNIPPEREND GROEN - Batterij laag
- GEEL/ORANJE - Opladen

BLUETOOTH-VERLICHTING GIDS

- KNIPPEREND BLAUW - Zoek modus
- CONSTANT BLAUW - Link voltooid
- GEEN LICHT - Uit - geen Bluetooth link

POMP-VERLICHTING GIDS

- CONSTANT GROEN - Pomp operationeel
- KNIPPEREND GROEN - Pomp klaar - standby
- KNIPPEREND ROOD - Pompfalen
- CONSTANT ROOD - Systeemfalen
